PROYECTO IX

RESTAURACIÓN Y ADECUACIÓN ANTIGUO EDIFICIO COLTABACO.
HOSTAL Y CENTRO EMPRESARIAL.

ANEXO 1: FICHAS TÉCNICAS DE PATOLOGÍA EDIFICIO COLTABACO.

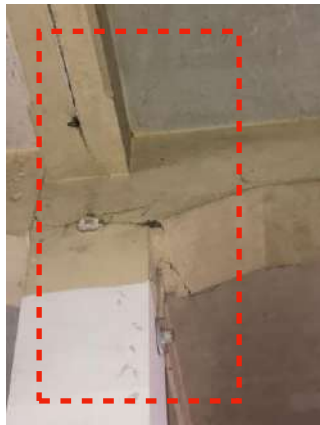
FISURAS EN ELEMENTOS ESTRUCTURALES		PAT_003
DATOS PATOLÓGICOS	Fecha de Inspección: Octubre de 2019	
Localización de la Lesión: Elementos estructurales en el primer piso.	Elemento Afectado: VIGAS Y COLUMNAS.	
TIPO DE LESIÓN	MECÁNICA	
SÍNTOMA	FISURAS	
AGENTE PATOLÓGICO	DILATACIONES	
RIESGO DE LA LESIÓN	LEVE	
TIPO DE AFECTACIÓN	SEGURIDAD Y ESTÉTICA.	
REGISTROS FOTOGRÁFICOS

DESCRIPCIÓN DE LA LESIÓN		
Se observan fisuras en algunos de los elementos estructurales de la primera planta como vigas y columnas.		
CAUSA		
Una posible causa de la aparición de estas fisuras puede ser a los cambios atmosféricos que provocan la dilatación térmica del concreto, otra causa puede ser que estas pequeñas grietas o fisuras hallan aparecido como consecuencia de la actual demolición de unos muros adosados al edificio.		
PROPUESTA DE REPARACIÓN		
Se debe hacer una inspección mas profunda para determinar el grado de deterioro de estos elementos estructurales. Y en las fisuras que no sean graves se debe hacer un sellado de estas para prevenir la filtración del agua.

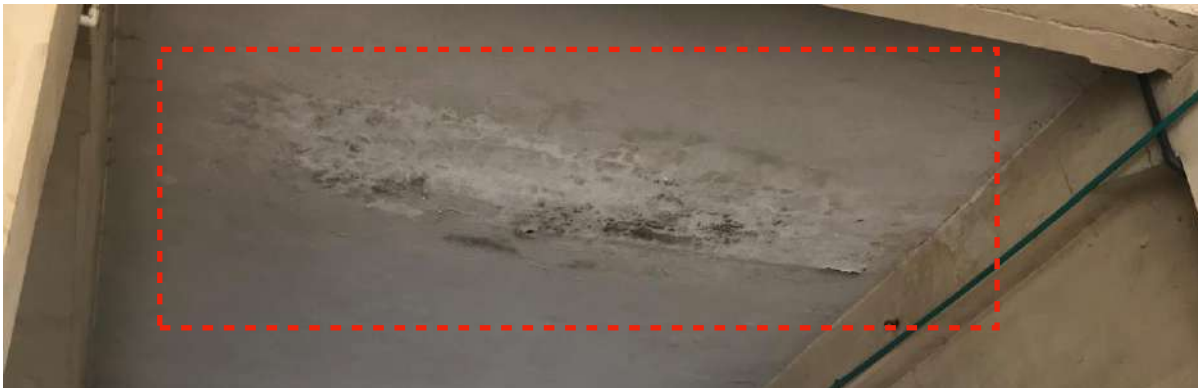
EFLORESCENCIA EN PLACA DE CONTRAPISO		PAT_006
DATOS PATOLÓGICOS	Fecha de Inspección: Octubre de 2019	
Localización de la Lesión: Acceso por la Cra 50 primera planta.	Elemento Afectado: Losa contrapiso.	
TIPO DE LESIÓN	QUÍMICAS	
SÍNTOMA	EFLORESCENCIA	
AGENTE PATOLÓGICO	DISOLUCIÓN DE SALES	
RIESGO DE LA LESIÓN	LEVE	
TIPO DE AFECTACIÓN	ESTÉTICA	
REGISTROS FOTOGRÁFICOS

DESCRIPCIÓN DE LA LESIÓN		
Se evidencia un residuo de sales con textura polvosa de color blanco tiza en la losa de contrapiso.		
CAUSA		
Este fenómeno ocurre cuando la humedad disuelve las sales de calcio en el concreto y migra a la superficie a través de la acción capilar. Cuando estas sales llegan a la superficie, reaccionan con el CO ₂ en el aire y al evaporarse dejan un depósito mineral que es de carbonato de calcio. La eflorescencia puede ser inducida por la lluvia, agua estancada, entre otros.		
PROPUESTA DE REPARACIÓN		
Se recomienda es usar soluciones ácidas suaves o un producto comercial para eliminar la eflorescencia. Luego es importante enjuagar bien la superficie para eliminar cualquier residuo de ácido o solución usada para la eliminación de la eflorescencia.

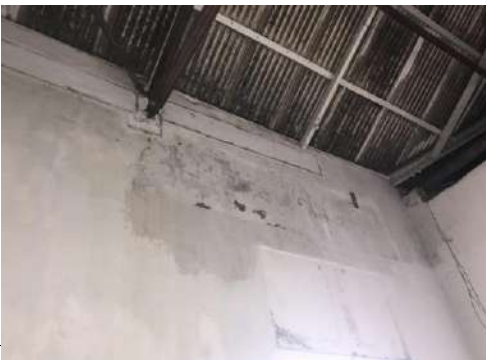
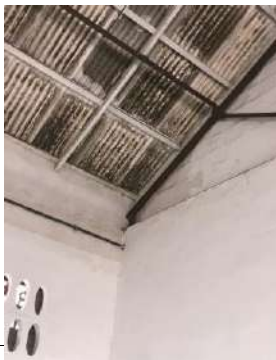
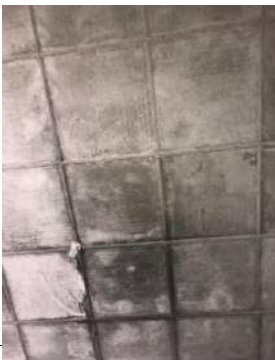
SUCIEDAD, DESPRENDIMIENTOS DE PAÑETE Y PINTURA, Y LÍQUENES EN MUROS EXTERIORES		PAT_010
DATOS PATOLÓGICOS	Fecha de Inspección: Octubre de 2019	
Localización de la Lesión: Espacios segundo piso.	Elemento Afectado: CIELO RASO Y MUROS	
TIPO DE LESIÓN	FÍSICA	
SÍNTOMA	MANCHAS POR HUMEDAD	
AGENTE PATOLÓGICO	CONDICIONES AMBIENTALES, PRESENCIA DE AGUA.	
RIESGO DE LA LESIÓN	LEVE	
TIPO DE AFECTACIÓN	ESTÉTICA	
REGISTROS FOTOGRÁFICOS		
<div>

DESCRIPCIÓN DE LA LESIÓN
En la parte superior de los muros del segundo piso y el el cielo raso, se observan manchas de color gris y negro.
CAUSA
Estas manchas son causadas por la humedad por condensación y la adherencia de polvo por la falta de mantenimiento.
PROPUESTA DE REPARACIÓN
Inicialmente eliminar el polvo y las impurezas en seco, con la ayuda de un trapo limpio, escoba o aspiradora. Como siguiente paso, cuando ya se haya removido el polvo superficial, proceder a lavar con abundante agua.
